# Gretnesraset 17. april 1925

*Førsteamanuensis Tormod Klemsdal*  
*Universitetet i Oslo, Institutt for Geofag*  
[Tormod.klemsdal@geo.uio.no](mailto:Tormod.klemsdal@geo.uio.no)

-----  
*Denne artikkelen er trykt i Åbygge 2004, Borge og Torsnes historielag*  
-----

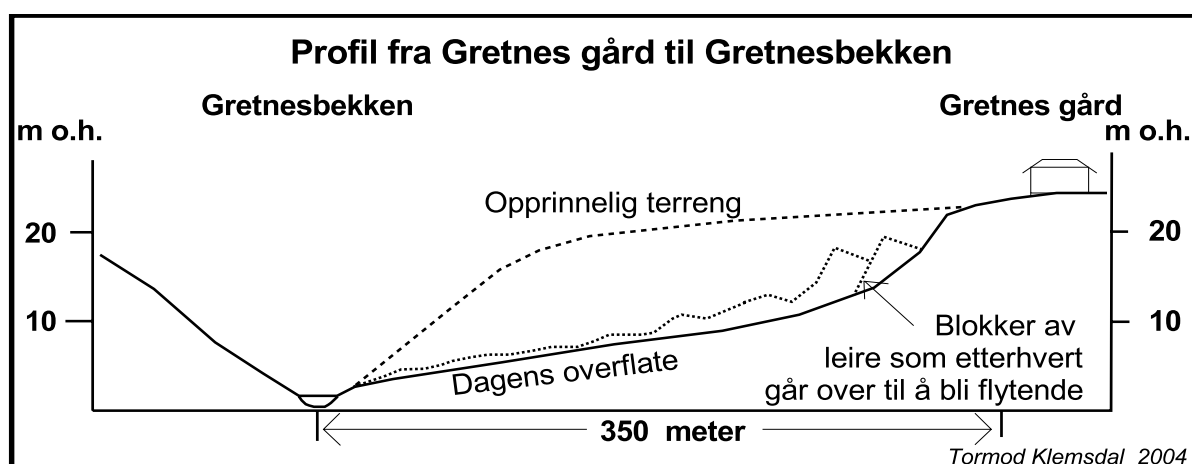
Figur 3. *Profil fra Gretnes gård til Gretnesbekken gjennom rasgropa fra 17.-18. april 1925.*

Gretnes var en gård helt nord i Borge, sør for Glomma, 450 meter vest for dagens E-6 på Årum. Gården lå 25 m o.h. og 350 meter vest for gården rant Gretnesbekken nordover og ut i Glomma. Fredag 17. april 1925 gikk det et leirras fra bekken og østover mot gården. Rasgropa fikk en form, "en pæreform", som er karakteristisk for leirrasgroper, Figur 1. Denne store runde formen ender i en smal, trang "port", omlag 25 meter bred, (P i Figur 1) nede ved Gretnesbekken. Leira som raste ut, skulle gjennom denne trange porten. Fra porten vider rasgropa for hovedraset seg ut, og blir 220 meter bred på det meste, der den strekker seg 140 til 150 meter oppover mot gården (A på Figur 1). Ovenfor denne hoveddelen av rasgropa strekker den øvre delen av rasgropa seg 80 meter opp til raskanten ved gården (B på Figur 1). Denne øvre delen av rasgropa er 120 meter bred. Raskanten øverst i rasgropa mot gården var umiddelbart etter raset 8 til 10 meter høy, noe lavere nærmere rasporten, se Figurene 1, 2, 3, 4 og 5.

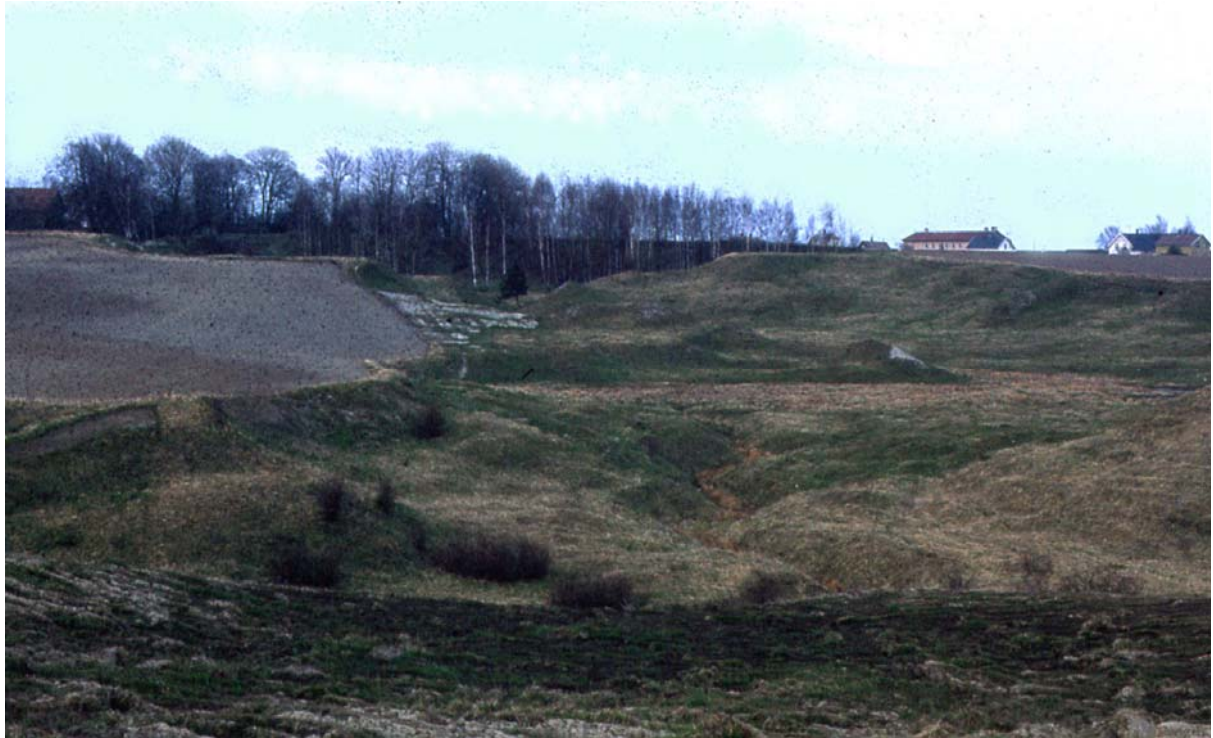
Figur 4. Bilde av rasgropa omkring 1975. Gretnes gård sees i treklyngen på toppen. Kilevollveien 24 sees ved skolen og nr. 26 (Sarepta) til høyre i bilde. Sammenlign Figur 3 og 10.  
Foto: T. Klemsdal.

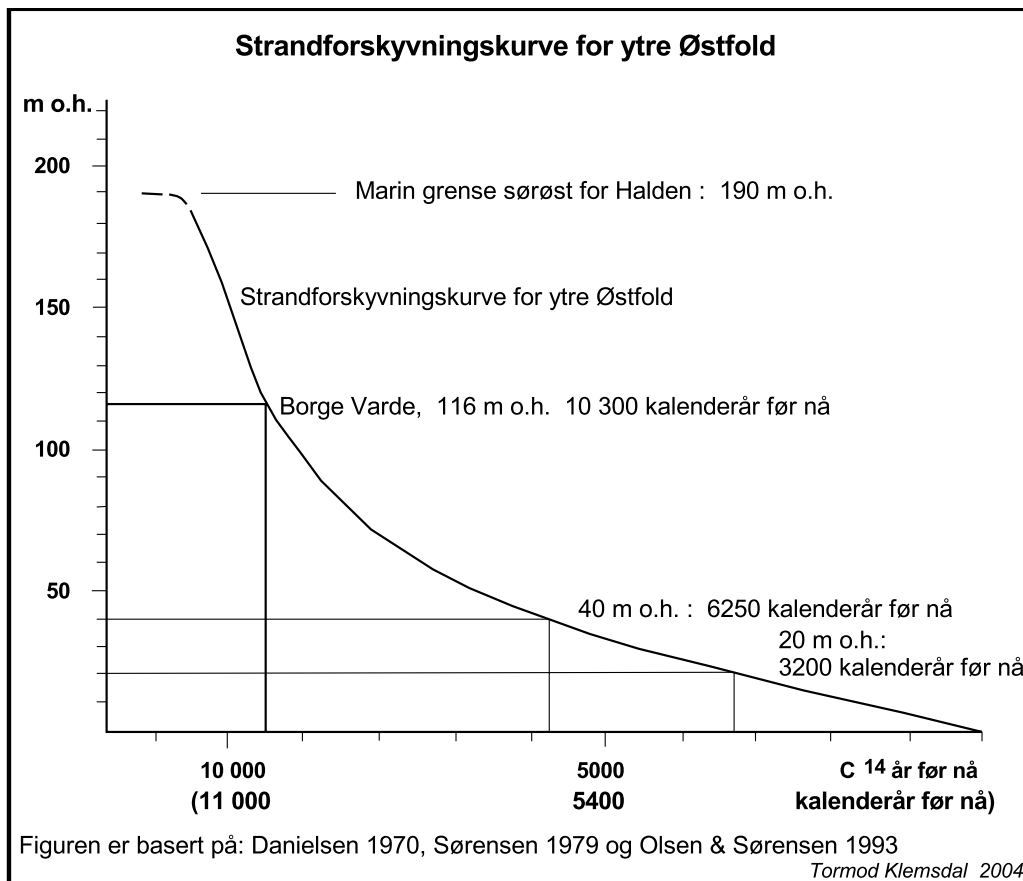
Figur 8. Strandforskyvningskurve for ytre Østfold..

Rundt 1960 undersøkte Anders Danielsen en rekke myrer i ytre Østfold og kunne ved hjelp av pollenanalyser bestemme når de forskjellige senkningene som myrene i dag ligger i, kom opp av havet. Danielsen (1970) kunne dermed lage en kurve, en strandforskyvningskurve. Andre, som Sørensen 1979 og Olsen og Sørensen 1993, har justert kurven. Figur 8 viser hvorledes landet har hevet seg til forskjellig tid. Borge varde, med en høyde på 116 meter over dagens hav, ble hevet opp over havet for omlag 10 300 år siden. Like før Borge varde kom opp av havet vasket bølgene fjellet fri for sand og grus, bare noen få store steiner ble liggende igjen. Da Borge varde var blitt en liten øy, fraktet bølgene sand og grus fra sidene av øya og la det igjen nordover som en tange, nedover til parkeringsplassen der det tidligere var et sandtak. Landet fortsatte å stige og for om lag 4000 år siden vasket bølgene over leirbunnen og jevnet den til leirsletta der Gretnes gård lå 25 m o.h. Leirsletta som i dag er jordbrukslandskapet omkring gårdene Vesten, Veberg og Tofteberg, ble hevet opp over havet i perioden 4000 til 3000 år før nå. Da leirsletta var

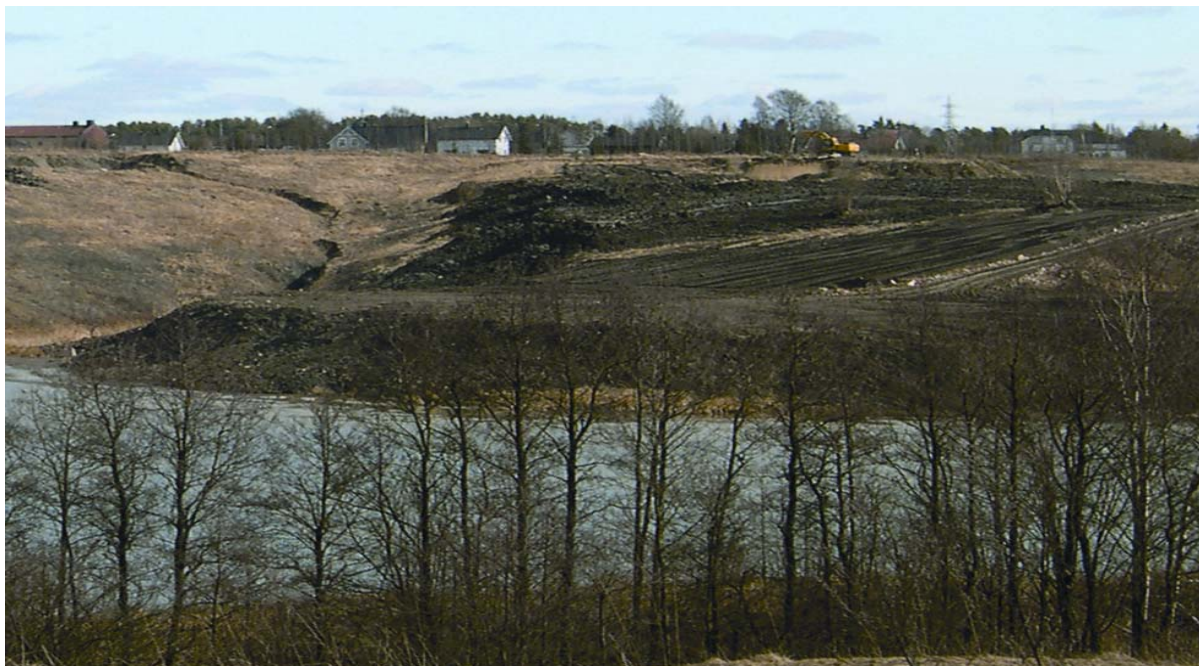
*Figur 10. Utsikt mot den søndre delen av rasgropa i dag etter at Norsk Leca har tatt ut leire til lecaproduksjon og nå er i ferd med å restaurere rasgropa. Husene i Kilevoldveien på Figur 3 kan også sees på dette fotoet. Kilevold helt til høyre, mens Kilevoldveien 24 sees til høyre for skolen. Fotoet er tatt august 2004. Foto: T. Klemsdal.*

Senere har Norsk Leca tatt ut leire som råstoff til lecaproduksjon og er nå i ferd med å jevne til skråningen igjen (Figur 10). Antakelig blir det jordbruksland igjen eller kanskje visonen til Fredrikstad kommune om balløkke og friareal kunne bli en framtidig virkelighet.
